Analisis laju korosi dan keausan spesifik pada *artificial hip joint Cr coated SS304*

Muhammad Abdul Basyith¹, Joko Triyono², Eko Surojo²

¹Program Studi Teknik Mesin, Fakultas Teknik, Universitas Sebelas Maret

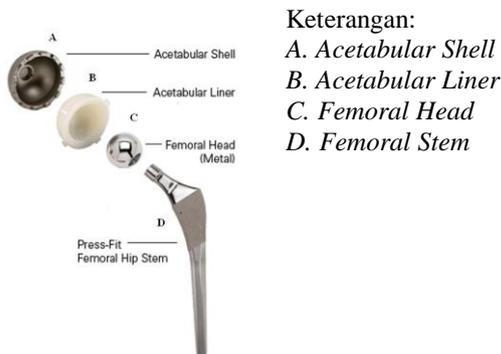
Gambar 1. Komponen artificial hip joint.

Cr coated SS304 (SS304 dilapisi Cr) sebagai bahan kajian untuk implan tulang panggul. Kajian ini bertujuan untuk mengetahui karakteristik material, nilai laju korosi *Cr coated* SS304 dan laju keausan spesifik akrilik terhadap *Cr coated* SS304. Kajian ini diharapkan dapat digunakan untuk implan tulang panggul pada manusia dengan ukuran yang sesuai dengan karakteristik orang Indonesia. Komponen *artificial hip joint* pada Gambar 1 terdiri dari sistem *acetabular* dan *femoral*. Dalam sistem *acetabular* terdiri dari komponen *acetabular shell* dan *acetabular liner*, sedangkan pada sistem *femoral* terdiri dari komponen *femoral head* dan *femoral stem*.

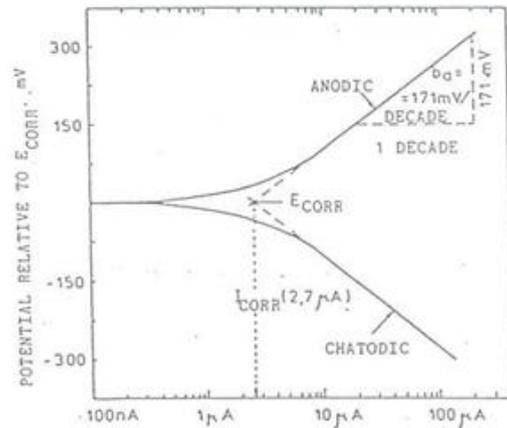
Gambar 2. Icorrosion determination.

Laju korosi adalah kecepatan rambatan atau kecepatan penurunan kualitas bahan terhadap waktu. Polarisasi potensiodinamik adalah metode untuk menentukan perilaku korosi logam berdasarkan hubungan potensial dan arus anodik atau katodik. Data yang didapat dari metode ini adalah kurva polarisasi anodik atau katodik yang menyatakan hubungan antara arus ($\mu A/cm^2$) sebagai fungsi potensial (mV). Selanjutnya kurva tersebut diekstrapolasi agar dapat menentukan laju korosi. Metode ekstrapolasi tafel digunakan untuk mencari data E_{corr} dan I_{corr} , ditunjukkan pada Gambar 2.

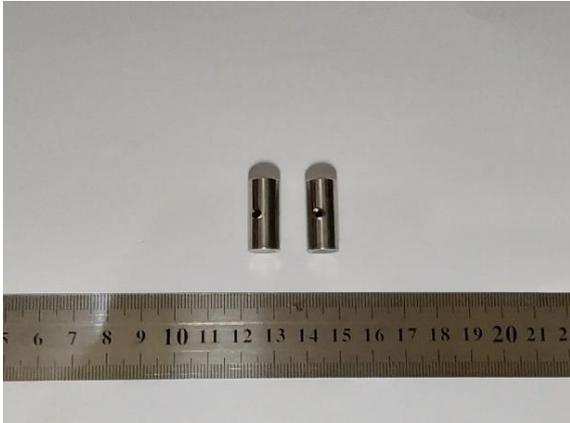
Gambar 3. Spesimen uji sebelum pelapisan.

Percobaan dilakukan dengan menggunakan metode *Hard Chrome Electroplating* dengan variasi seperti pada Tabel 2 dengan model spesimen sebelum pelapisan seperti pada Gambar 3.

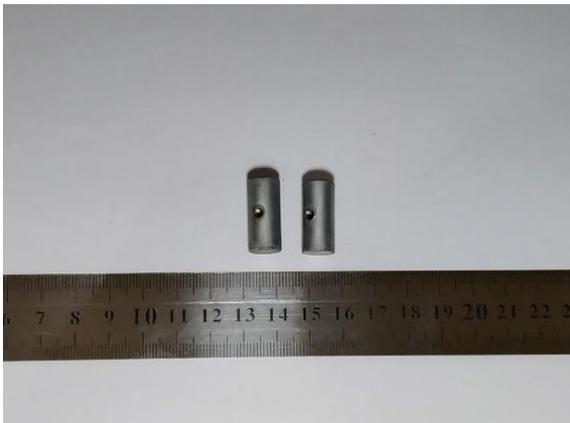
Gambar 4. Spesimen uji setelah pelapisan.

Setelah melewati proses pelapisan *hard chrome* hasil spesimen ditunjukkan seperti pada Gambar 4 yang memiliki warna abu kelabu. Spesimen ini kemudian diuji sesuai dengan pengujian yang akan dilakukan.

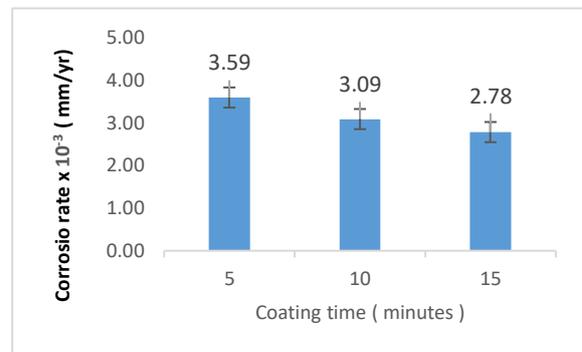
Gambar 5. Laju korosi Cr coated SS304.

Gambar 5 berikut menunjukkan hasil laju korosi dari spesimen uji SS304C5 sebesar $3,59 \times 10^{-3}$ mm/tahun, laju korosi dari spesimen uji SS304C10 sebesar $3,09$

$\times 10^{-3}$ mm/tahun, dan laju korosi dari spesimen uji SS304C15 sebesar $2,78 \times 10^{-3}$ mm/tahun. Pengujian dilakukan dengan media cairan infus Otsu-RL. Gambar 5 menunjukkan nilai korosi pada spesimen *hip joint Cr Coated SS304* mengalami penurunan bersama dengan peningkatan waktu perendaman pada saat proses pelapisan. Hal itu disebabkan pada proses pelapisan dibutuhkan waktu agar ion-ion *chrome* dapat menempel pada permukaan dengan baik. Kajian ini menggunakan variasi waktu yang digunakan yaitu 5 menit, 10 menit, dan 15 menit. Dan hasil yang didapat bahwa pelapisan dengan waktu 15 menit dengan nilai laju korosi $2,78 \times 10^{-3}$ mm/tahun memiliki nilai laju korosi lebih rendah dari variasi lainnya yaitu pelapisan dengan waktu 5 menit dengan nilai laju korosi $3,59 \times 10^{-3}$ mm/tahun dan 10 menit dengan nilai laju korosi $3,08 \times 10^{-3}$ mm/tahun. Sehingga dalam kajian ini waktu pelapisan terbaik untuk mendapatkan nilai laju korosi yang rendah yaitu pada waktu pelapisan 15 menit.

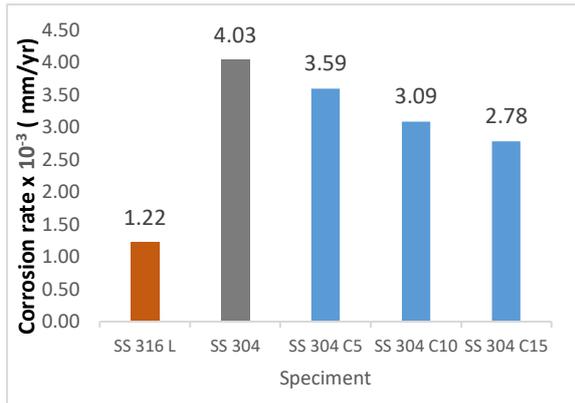
Gambar 6. Grafik perbedaan laju korosi Cr coated SS304 dengan SS316L.

Gambar 6 berikut menunjukkan grafik perbedaan nilai laju korosi pada spesimen SS316L dengan SS304 dan Cr Coated SS304. Pada kajian yang dilakukan [6] bahwa laju korosi SS316L dan SS304 pada cairan SBF (infus) didapat dengan nilai seperti pada Gambar 6. Nilai laju korosi L SS304 sebesar $4,03 \times 10^{-3}$ mm/tahun. Laju korosi material SS316L memiliki nilai $1,22 \times 10^{-3}$ mm/tahun yang mana memiliki nilai laju korosi lebih rendah dari Cr Coated SS304 dengan waktu pelapisan 15 menit yang memiliki nilai $2,78 \times 10^{-3}$ mm/tahun. Hal ini disebabkan perbedaan kandungan SS316L dengan Cr Coated SS304. SS316L memiliki kandungan *molybdenum* 2-3% yang mana *molybdenum* memiliki sifat sebagai anti korosi yang baik pada larutan kimia khususnya cairan pada tubuh manusia yang pada kajian ini disimulasikan dengan cairan infus. Pada material Cr Coated SS304 tidak memiliki kandungan *molybdenum* sebagai komposisi tambahan pada material, sehingga kemampuan dalam menahan laju korosi tidak sebaik SS316L.

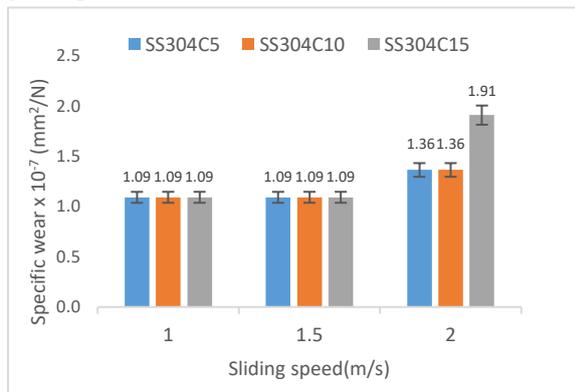
Gambar 7. Grafik laju keausan spesifik.

Hasil dari uji laju keausan spesifik dari akrilik terhadap masing-masing variabel dapat dilihat bentuk grafik pada Gambar 7.

Hasil pengujian yang dilakukan pada masing-masing variabel kecepatan 1 m/s didapatkan hasil nilai keausan spesifik sebesar $1,09 \times 10^{-7} \text{ mm}^2/\text{N}$, kecepatan 1,5 m/s nilai keausan spesifik sebesar $1,09 \times 10^{-7} \text{ mm}^2/\text{N}$, dan kecepatan 2 m/s nilai keausan spesifik sebesar $1,36 \times 10^{-7} \text{ mm}^2/\text{N}$ pada spesimen pelapisan 5 menit dengan 10 menit dan $1,91 \times 10^{-7} \text{ mm}^2/\text{N}$ pada pelapisan 15 menit. Dari ketiga variasi kecepatan, data menunjukkan tidak ada perubahan signifikan dari kecepatan 1 m/s dengan 1,5 m/s. akan tetapi pada kecepatan 2 m/s ketiganya mengalami kenaikan. Dari hasil diatas, nilai keausan spesifik meningkat seiring dengan meningkatnya kecepatan putar. Hal ini serupa dengan kajian yang mengatakan nilai keausan spesifik dipengaruhi dengan kecepatan putar [7].
